## Rekap Nilai *Standardized Streamflow Index* (SSI) WS Lombok & Sumbawa (Juni 2025)

# Grafik Nilai *Standardized Streamflow Index* (SSI) WS Lombok & Sumbawa (Juni 2025)

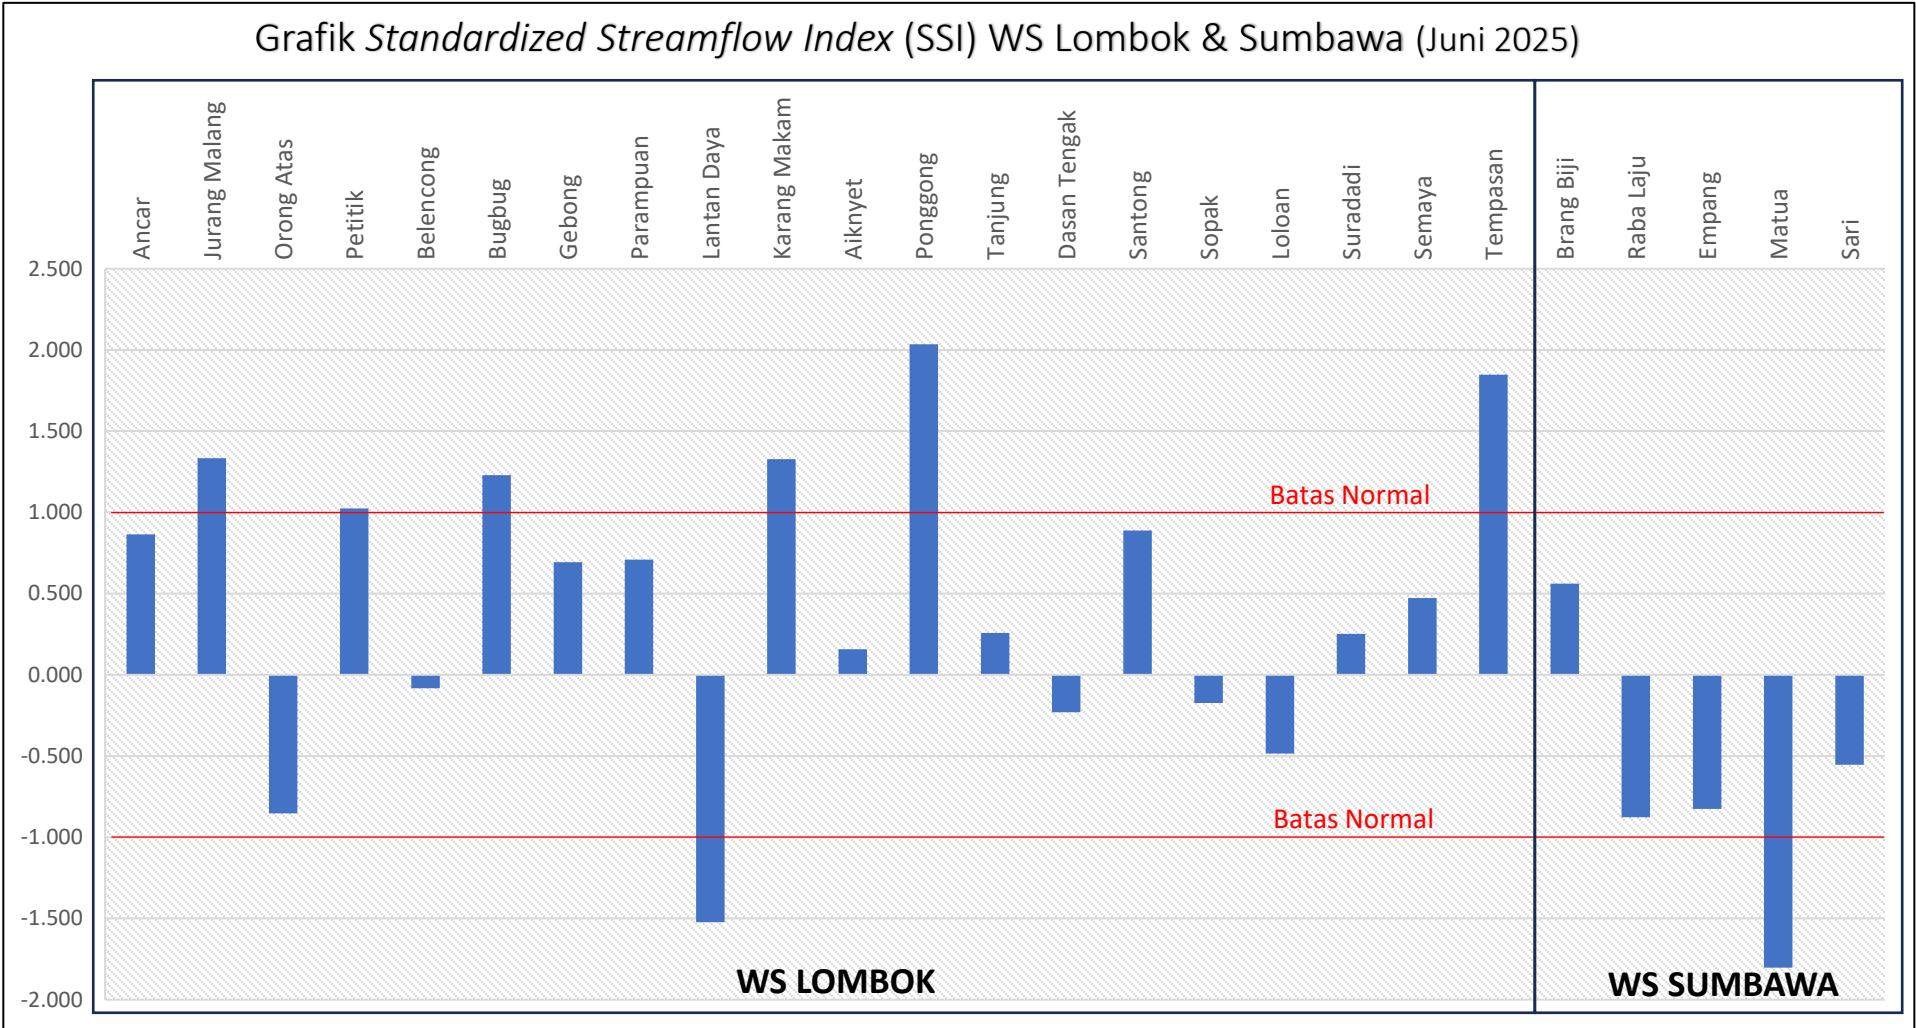
1. Tingkat Kekeringan Di WS Lombok pada Bulan Juni 2025 sebagian besar berstatus “Normal”
2. Pada AWLR Lantan Daya (Hulu DAS Babak) Tingkat Kekeringan berstatus “Sangat Kering” (perlu Tim PSDA validasi kembali datanya, karena terdapat anomali dengan 3 Pos Duga Air sekitarnya)
3. Tingkat Kekeringan Di WS Sumbawa pada Bulan Juni 2025 sebagian besar berstatus “Normal”, namun cenderung mengarah pada status “Kering”, kecuali pada AWLR Brangbiji di DAS Sumbawa.
4. Pada AWLR Baka Matua (DAS Tarei, Dompu) Tingkat Kekeringan berstatus “Sangat Kering”
